Rapport d'Enquête

Sur la fuite d'ammoniac survenue
dans l'établissement de
Grandpuits (77) de la société
Borealis le 6 octobre 2020

9 mars 2021

N° : MTE-BEARI-2021-001

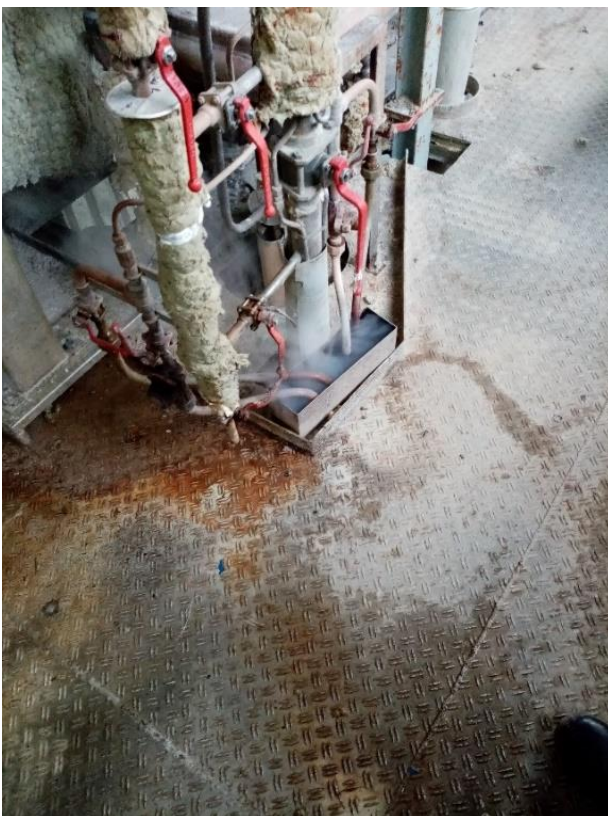
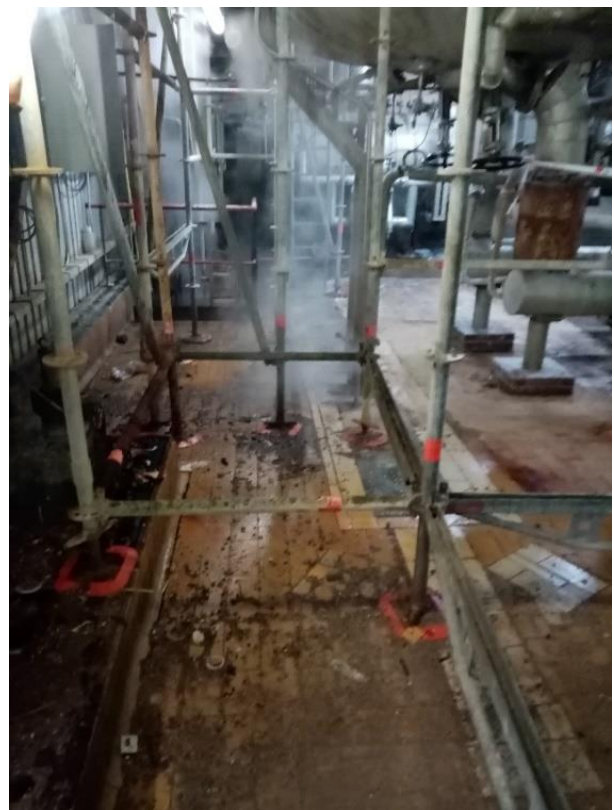
Figure 2 Purges vapeur

La plupart des purges vapeurs sont, d'une part, décollées pour faciliter leurs manœuvres et, d'autre part, possèdent leurs débouchés en direct dans le bâtiment (cf. figure 1 et 2). Quel qu'en soit la cause (démarrage, incident, etc.) l'emport d'ammoniac dans le circuit vapeur génère à la fois l'émission d'ammoniac par la cheminée du KSA et dans le bâtiment via les purges. Le traitement des purges par exemple par canalisation vers l'extérieur du bâtiment ou par barbotage aurait permis d'éviter ou à minima de limiter la présence d'ammoniac dans le bâtiment.

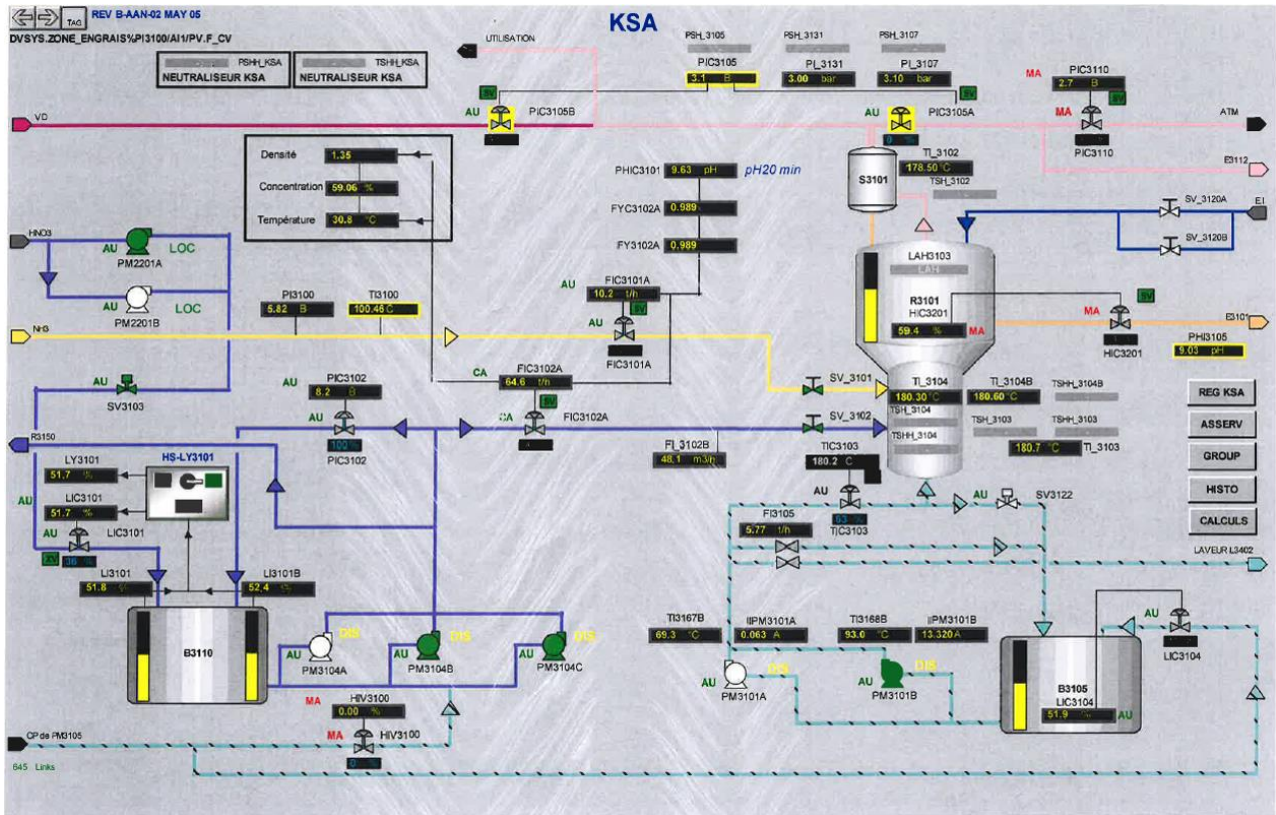
Figure 3 page SNCC KSA

Du fait de la possibilité d'aléas techniques (dysfonctionnement d'un capteur, démarrage de l'installation, ...), les sécurités peuvent être shuntées de manière permanente ou pour une durée déterminée; ceci concerne les températures du KSA (4 capteurs), les capteurs de fonctionnement des vannes de noyage, les trois indicateurs de pression et la température de NH3. En complément, les débits des réactifs peuvent être également shuntés. Le shunt d'un des deux débits entraînant le shunt des sécurités sur les ratios. Les shunts sont disponibles sur une page particulière du système de conduite. Ils sont gérés par un automate de sécurité à part du système de contrôle commande. Dans le cas du KSA, les shunts posés n'apparaissent que dans la vue dédiée (asserv2 en figure 3) et non pas sous forme d'un carré rouge dans la vue de conduite (figure 2).

- L'introduction sur la vue « process » de l'indication des shunts mis en place par une signalétique claire ;
- La mise en place d'éléments permettant le déclenchement à minima du KSA par une seule action. Cette mise en place doit s'accompagner de la définition claire des limites de fonctionnement admissible (débit minimal de réactifs, ratio mini/maxi etc.) entraînant l'arrêt manuel en cas de défaut ou de shunt des sécurités.

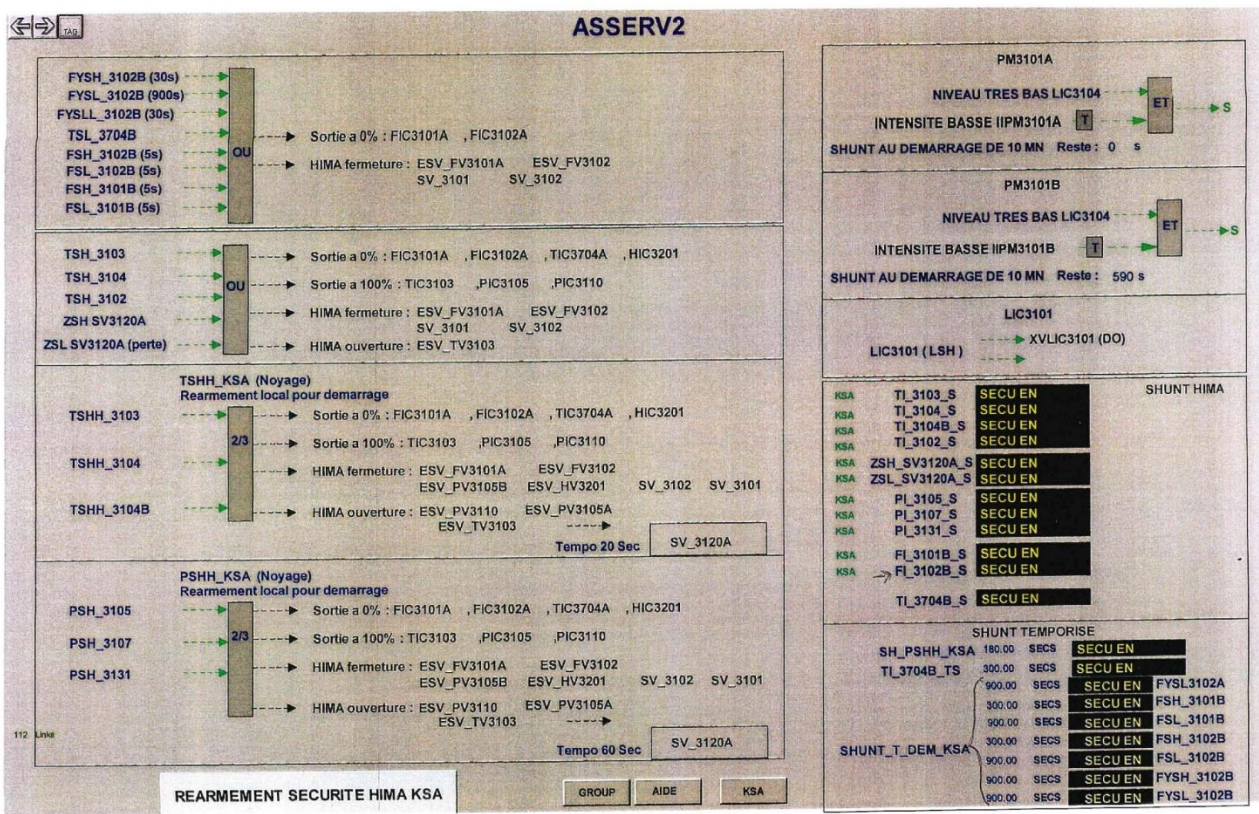
Figure 4 : Page Asservissement

Autre élément en matière d'ergonomie, l'opérateur ne dispose pas de la possibilité de déclencher manuellement les séquences de sécurité automatiques. Les procédures de noyage sont encore plus complexes à gérer dans le cadre d'un shunt ou d'une reprise en manuel. Dans le cas rencontré le 6 octobre, il fallait mettre 2 consignes à zéro et fermer des vannes (au moins deux) pour « déclencher » manuellement le KSA.

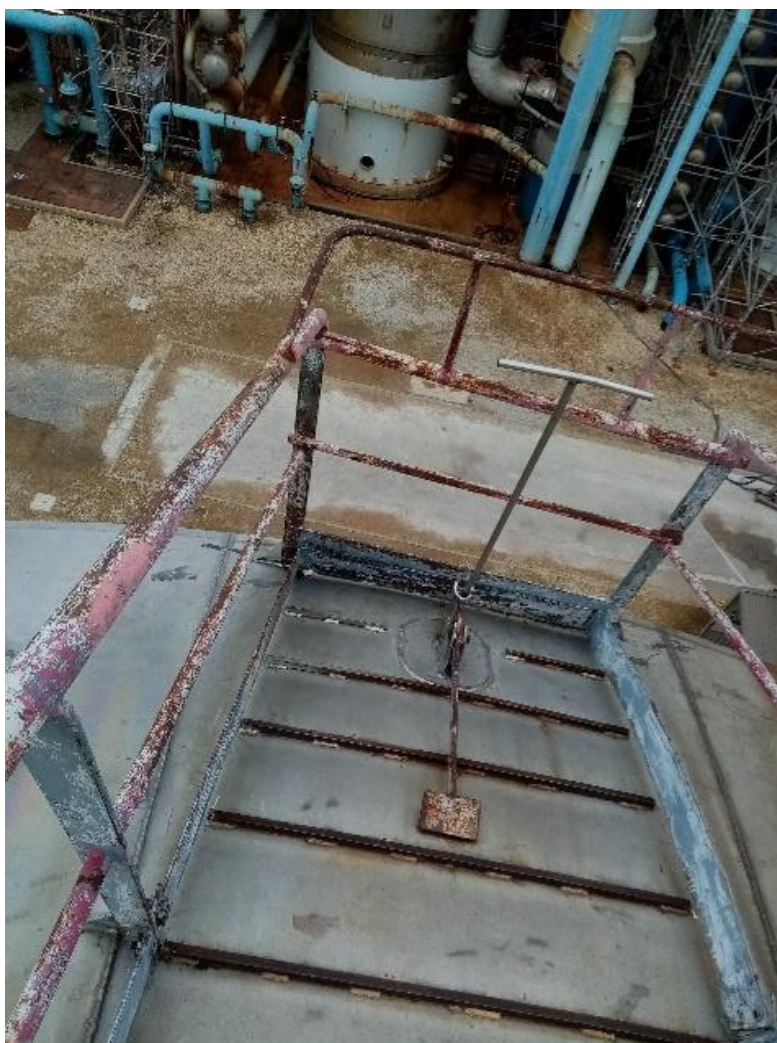
Figure 5 commande du clapet de fond

À l'intérieur de chacune des capacités, un clapet à fermeture manuelle (plan en annexe 2) permet d'isoler la capacité de la tuyauterie de fond.

Ce clapet a pour seule fonction de permettre d'effectuer en sécurité des opérations de maintenance sur les canalisations en aval. A ce titre il n'est pas valorisé comme MMR.

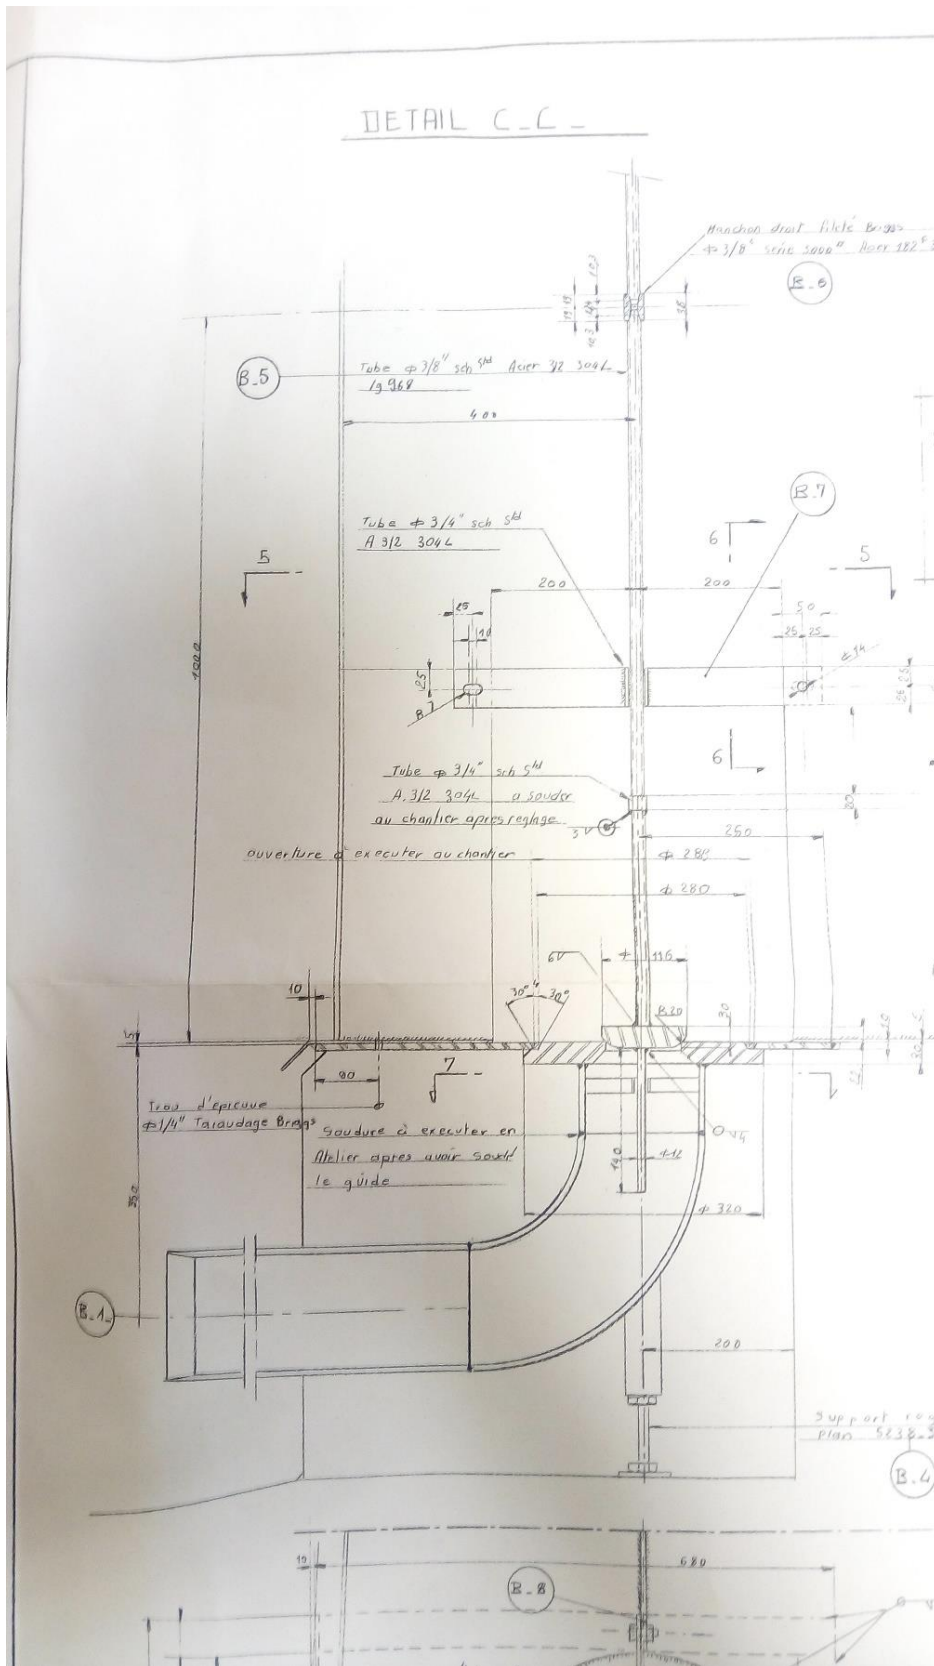
Annexe 2 Clapet de fond Bac 2201

L'évènement est initié lorsque à 9h44 le clapet de fond de la cuve T 2201A se ferme. À ce moment, le débit d'acide nitrique correspond à 47 m³/h lié à l'alimentation du KSA (débit quasi nominal de l'atelier) augmenté du débit de chargement du camion. A l'instant de fermeture du clapet, le débit n'est pas connu mais se situe entre 47 et 75 m³/h débit maximum. Le clapet de fond du T2201 n'est pas muni (cf.

photo en annexe 3) d'un verrouillage le maintenant en position ouverte et reste ouvert en équilibre. Il est vraisemblable que la vitesse de l'écoulement entraîne la fermeture de ce clapet.

- rupture d'alimentation en acide nitrique par fermeture intempestive du clapet de fond du bac T 2201 A (absence de verrouillage en position ouverte) ;
- shunt présent sur les sécurités de déclenchement du KSA (défaut d'application des procédures de shunt).
