Rapport d'enquête

Sur l'incendie au sein du site
industriel Aubert et Duval situé à
Pamiers (09) le 10 septembre
2021.

N° : MTE-BEARI-2022-007

Date du rapport : 22/08/2022

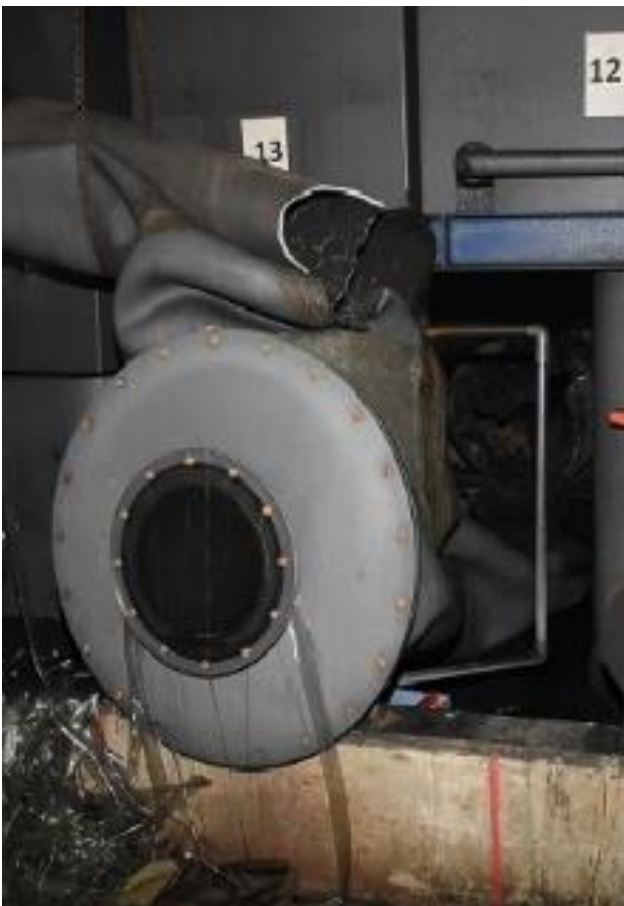
Figure n°3 : gaine d'aspiration en PVC

Les fumées chaudes émises par l'incendie naissant de la cuve 17 sont en partie captées par l'aspiration qui a continué à fonctionner, même si l'ouverture du couvercle la rendait moins efficace, ce qui augmente l'apport d'air à l'incendie lui-même. Ces fumées chaudes vont entraîner la fusion et la combustion partielle de la gaine d'aspiration dans sa partie réalisée en PVC jusqu'au passage sous les bacs de traitement de surface (cf. photos des figures n°3 et n°4). Au changement de caractéristique du matériau (passage en polyéthylène¹⁰), les fumées chaudes vont entraîner la combustion de la gaine.

Le BEA-RI recommande d'asservir à la détection d'un incendie l'arrêt de l'aspiration au-dessus des bains. La détection de l'incendie pouvant être issue d'un système classique de détection d'incendie, mais aussi de la détection d'une mesure anormale de température de l'air aspiré. La présence d'un arrêt d'urgence de l'aspiration serait souhaitable, la coupure de l'aspiration quelle qu'en soit la cause, devant par ailleurs déclencher une alarme permettant aux personnels d'évacuer la zone, le cas échéant avec une temporisation de la coupure d'aspiration.

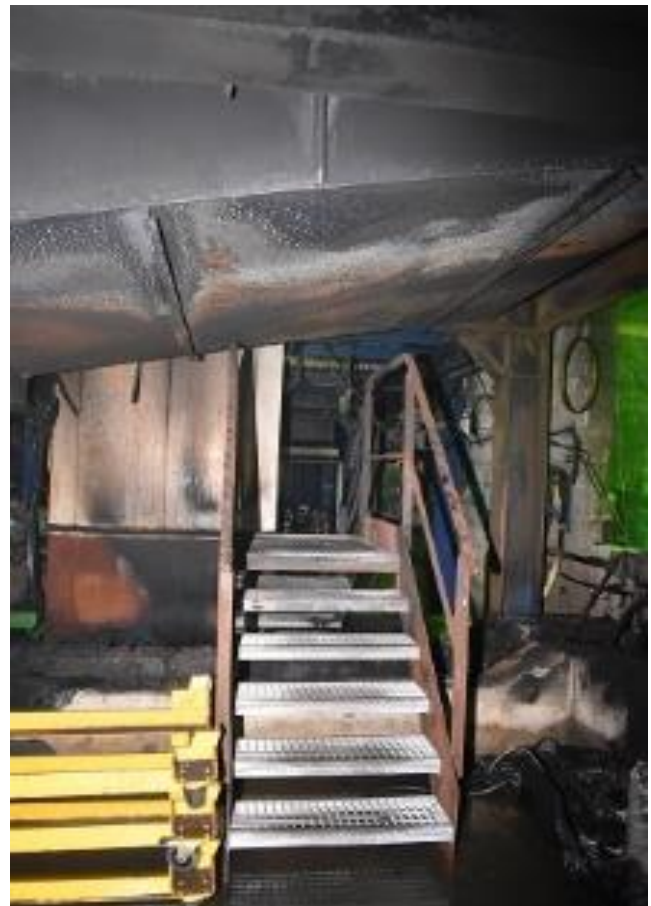
Figure n°4 : cheminement de la gaine d'aspiration en PE détruite

¹⁰ La température d'auto inflammation du polyéthylène est d'environ 370°C contre environ 500°C pour le PVC

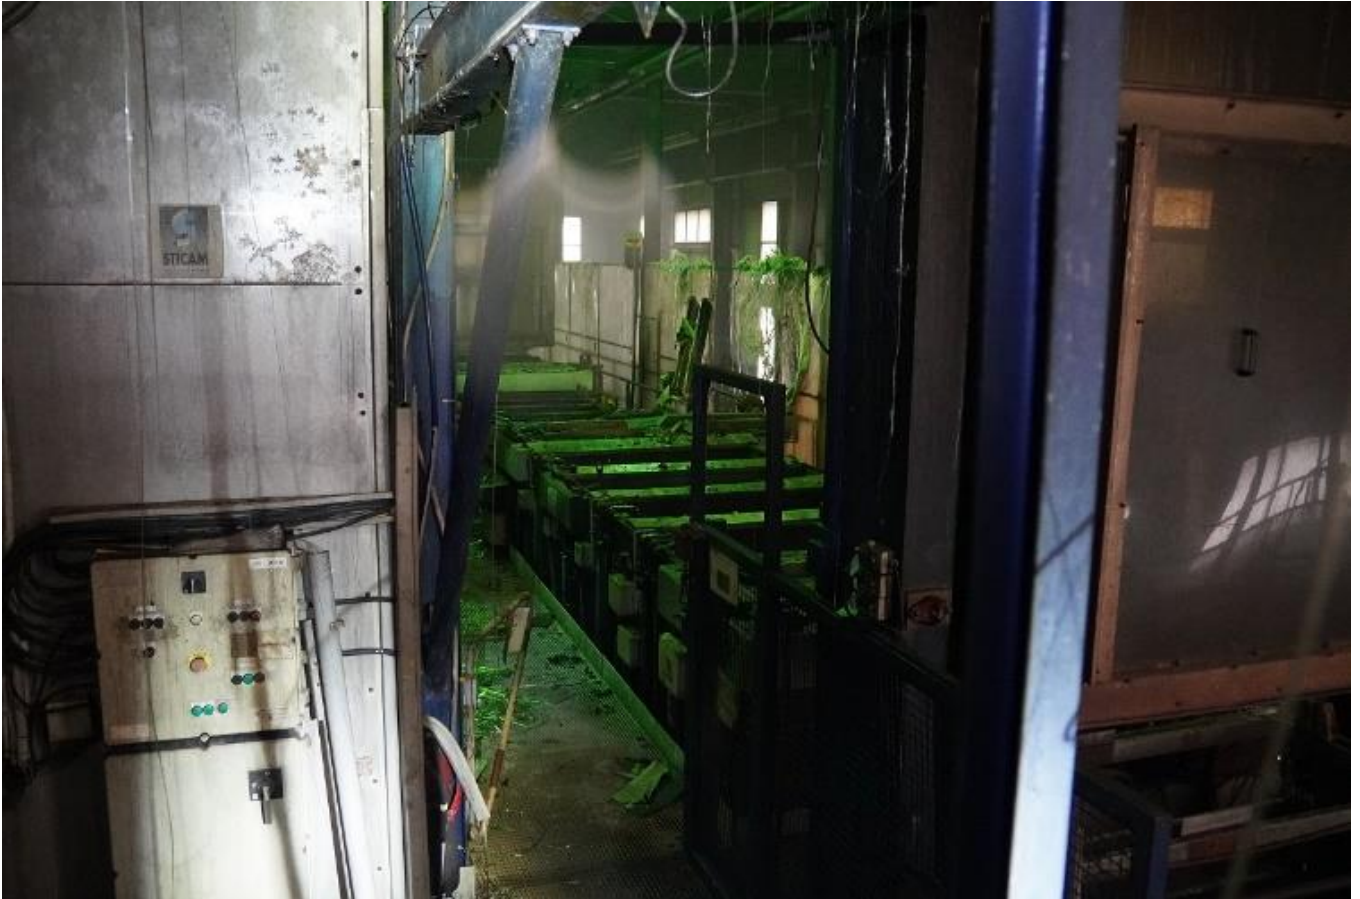
Figure n°6 : vue générale de l'atelier

À contrario, on constate une plus faible propagation de l'incendie dans l'atelier en lui-même (cf. photo de la figure n°6), limitée à la gaine d'évacuation des vapeurs des bains. La présence en toiture de panneaux translucides qui ont rapidement fondu a permis une évacuation des fumées chaudes sans création de phénomène de flash-over. Seuls les abords de la cuve 17 montrent des traces d'atteintes thermiques (éléments fondus par rayonnement mais pas de traces d'inflammation).

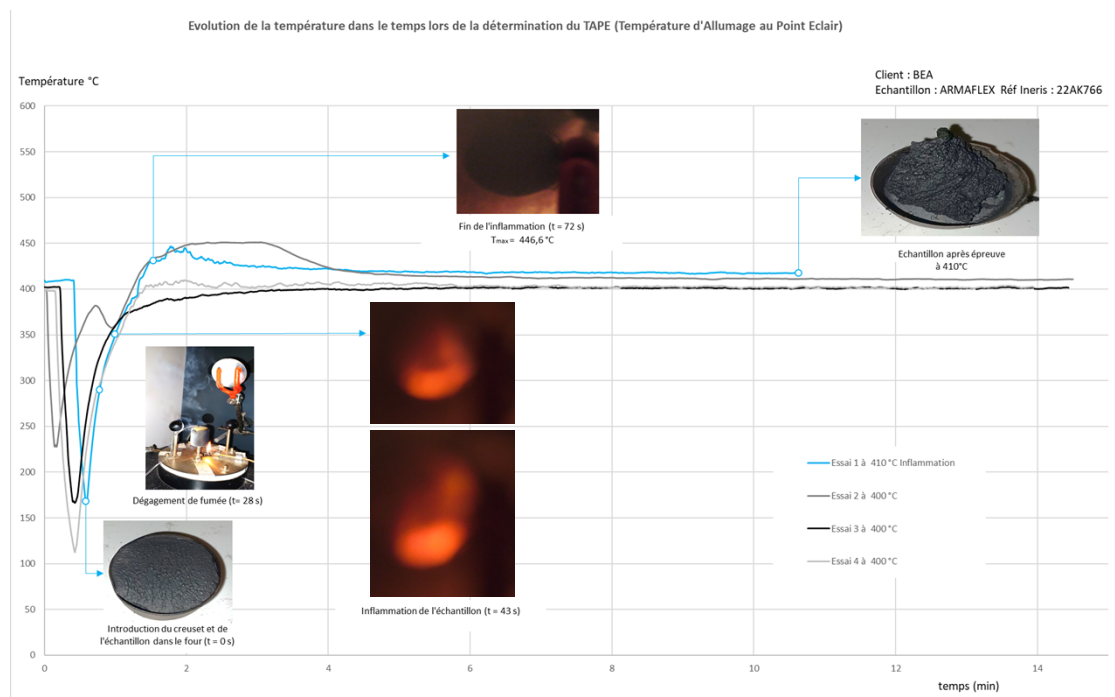
La température d'allumage au point éclair (TAPE) de l'échantillon « Armaflex », référencé Ineris 22AK766, a été mesurée à 410°C (Figure 3).

Figure 3 : Evolution thermique de l'échantillon Armaflex (Ineris 22AK766) et clichés photographiques issus de captures vidéo au cours de l'épreuve de détermination de la TAPE, sous air à 400°C et 410°C , à température constante.
