Synthèse

Avril 2026

# Accidentologie liée aux travaux par point chaud

## 2016 - 2025

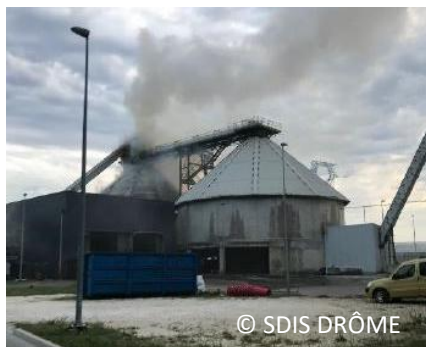
ARIA 56192 – Feu de silo dans une cogénération biomasse

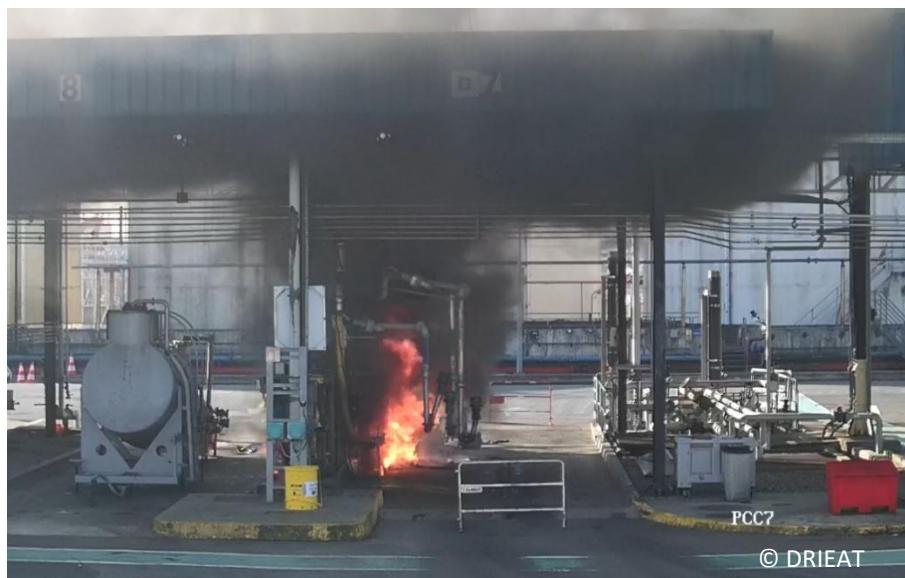
[ARIA 59759](#) – Incendie sur le quai de chargement d'un dépôt pétrolier

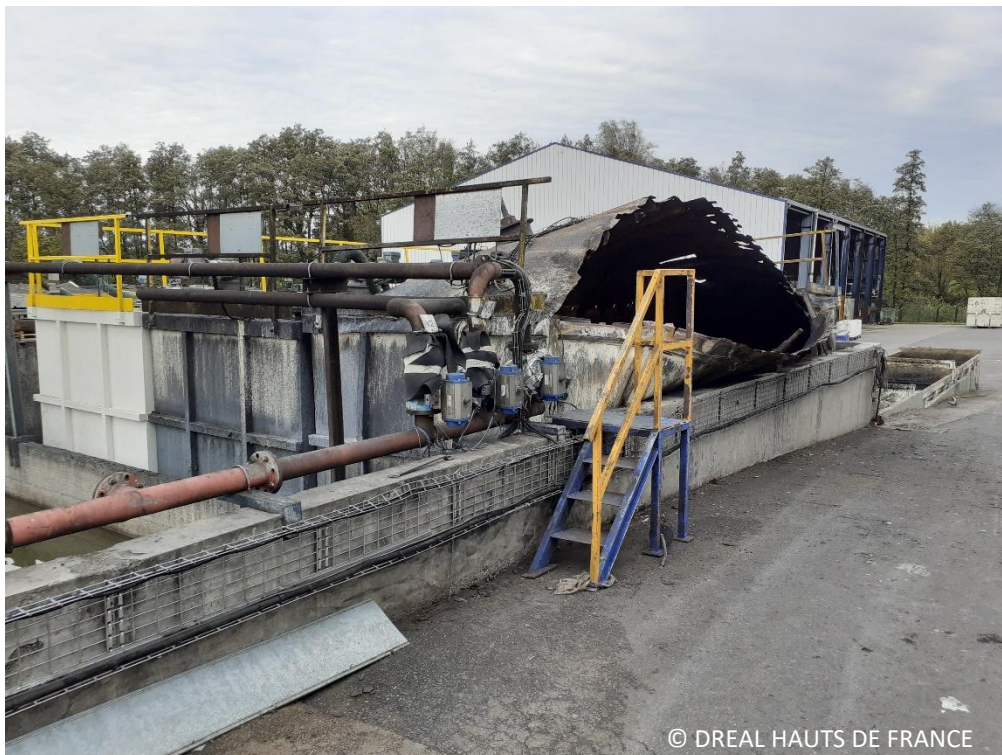
ARIA 59882 – Explosion d'une cuve ayant contenu des déchets de solvants

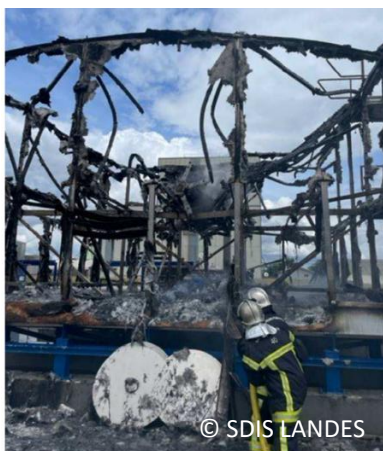
ARIA 59096 – Incendie dans une papeterie
