Rapport d'Enquête

Sur la fuite d'ammoniac survenue
dans l'établissement de
Grandpuits (77) de la société
Borealis le 6 octobre 2020

9 mars 2021

N° : MTE-BEARI-2021-001

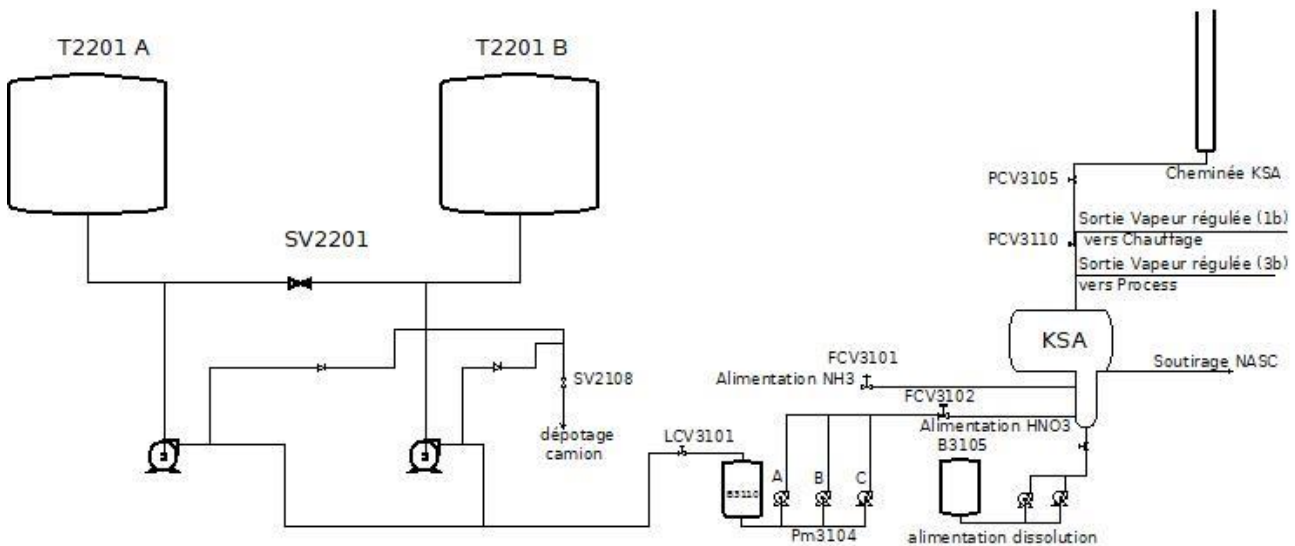
Figure 1 : Schéma de l'installation

La plupart des purges vapeurs sont, d'une part, décollées pour faciliter leurs manœuvres et, d'autre part, possèdent leurs débouchés en direct dans le bâtiment (cf. figure 1 et 2). Quel qu'en soit la cause (démarrage, incident, etc.) l'emport d'ammoniac dans le circuit vapeur génère à la fois l'émission d'ammoniac par la cheminée du KSA et dans le bâtiment via les purges. Le traitement des purges par exemple par canalisation vers l'extérieur du bâtiment ou par barbotage aurait permis d'éviter ou à minima de limiter la présence d'ammoniac dans le bâtiment.
